# 災害緊急撮影

2008 年 6 月 14 日

## 平成 20 年(2008 年)岩手・宮城内陸地震

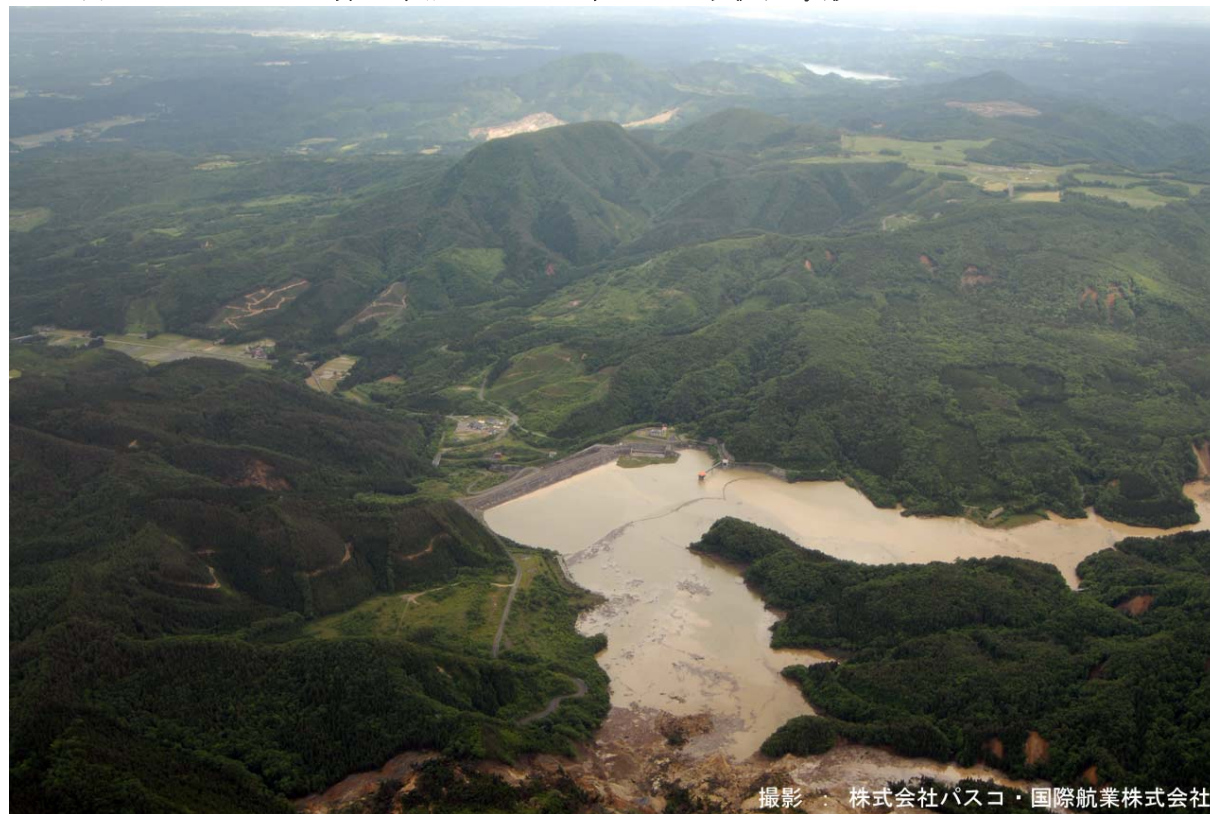
【No. 1 栗原市荒砥沢ダム付近】

荒砥沢ダムへの地すべり土砂流入状況

| コメント | 荒砥沢ダム上流方向から撮影。写真下方には大規模地すべりの末端土砂がダム湖に流入している。 | | |

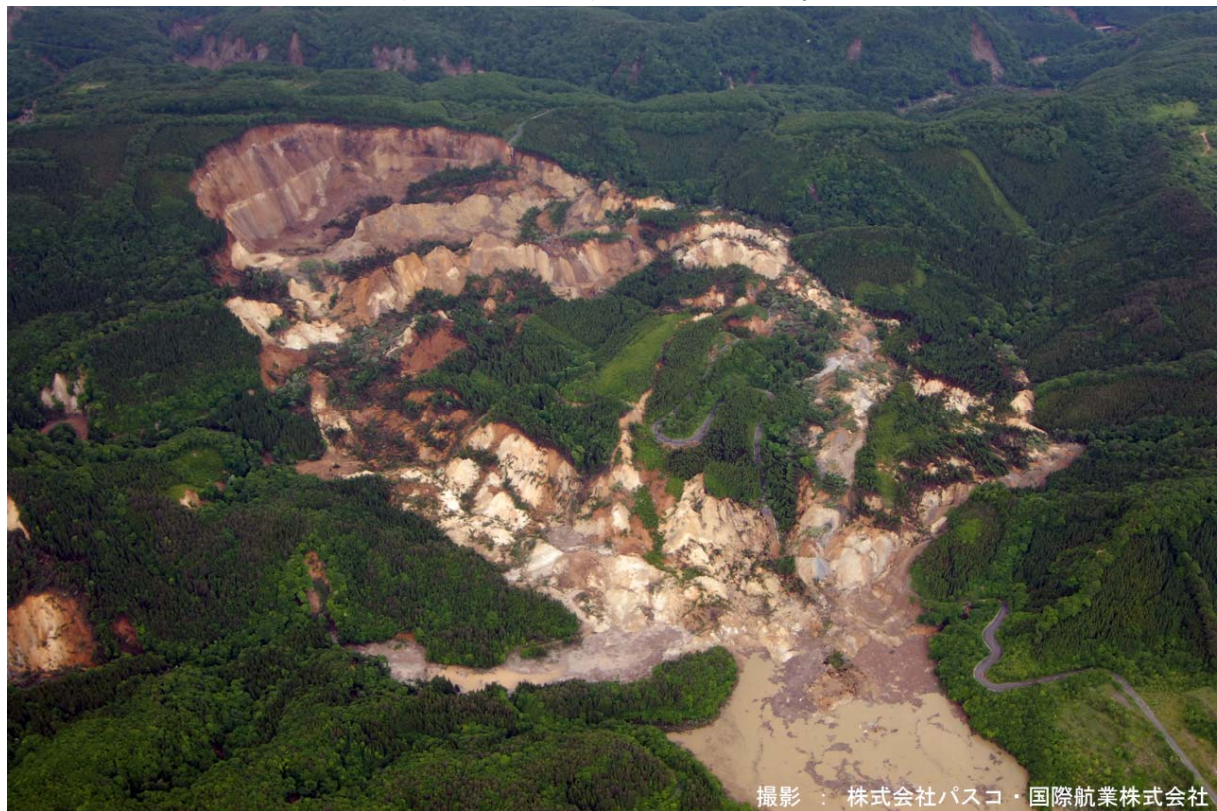
## 【No. 2 栗原市荒砥沢ダム付近】

荒砥沢ダムへの地すべり土砂流入状況

| コメント | 荒砥沢ダム湖北側で発生した大規模地すべり。未固結の栗駒火山噴出物が地震の振動により滑動したものと考えられる。末端土砂がダム湖に流入している。 | | |

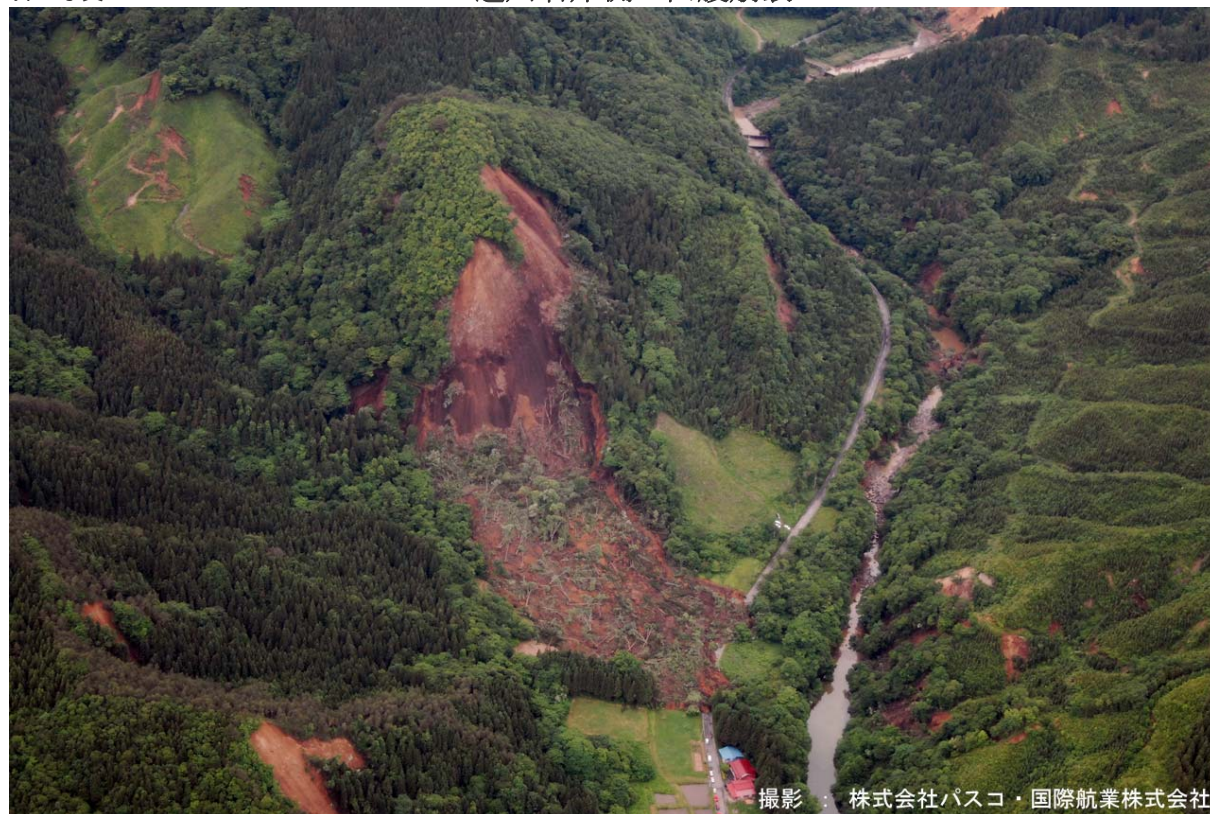
【No. 3 栗原市栗駒ダム付近】

三迫川右岸側の山腹崩壊

| コメント | 三迫川右岸側の山腹崩壊。山頂付近の遷急線直下を頭部とする斜面崩壊。崩壊土砂は右岸側を通過する県道 42 号線道路上に約 100m にわたって堆積している。 | | |

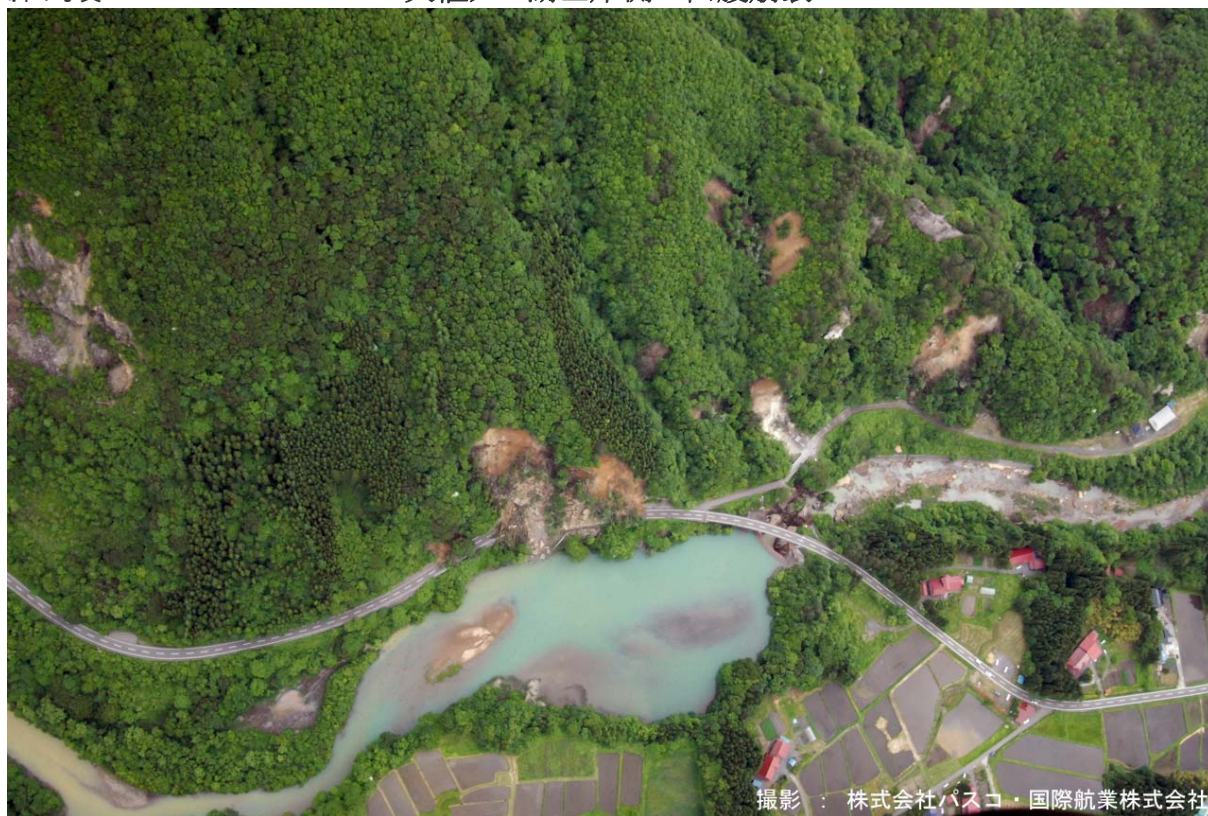
【No. 4 一関市矢櫃ダム付近】

矢櫃ダム湖左岸側の山腹崩壊

| コメント | 矢櫃ダム湖左岸側山腹崩壊。崩壊は山地斜面中腹を頭部とし、崩壊土砂は国道 342 号を破壊し、ダム湖まで流入している。また、ダム堤体下流左岸側斜面にも多くの斜面崩壊が認められる。 | | |

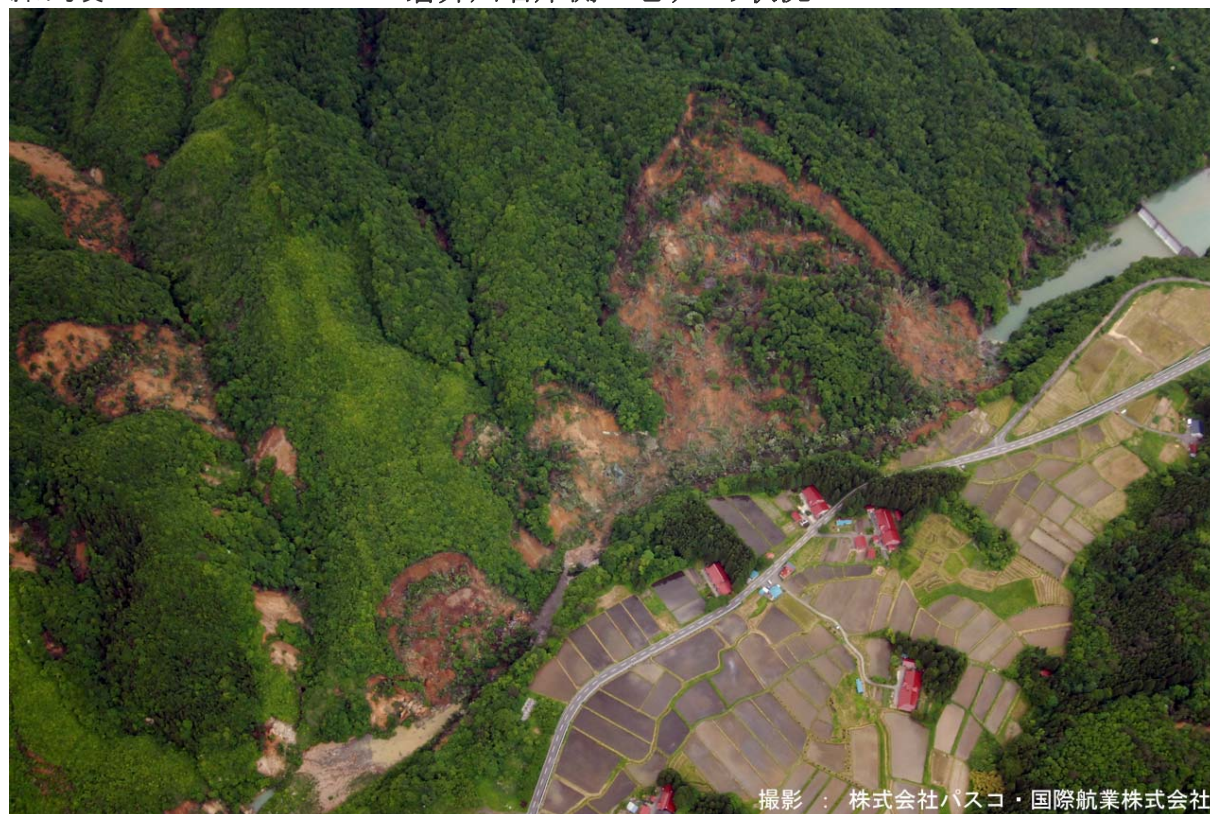
【No. 5 一関市市野々原付近】

磐井川右岸側の地すべり状況

| コメント | 矢櫃ダム上流約 2km 磐井川右岸側斜面の地すべり状況。長さ 600m、幅 400m の地すべり土塊が磐井川を閉塞しており、上流に湛水し始めている。また、下流側に連続して 2 箇所の地すべりが発生し、河道閉塞を起こしている。 | | |

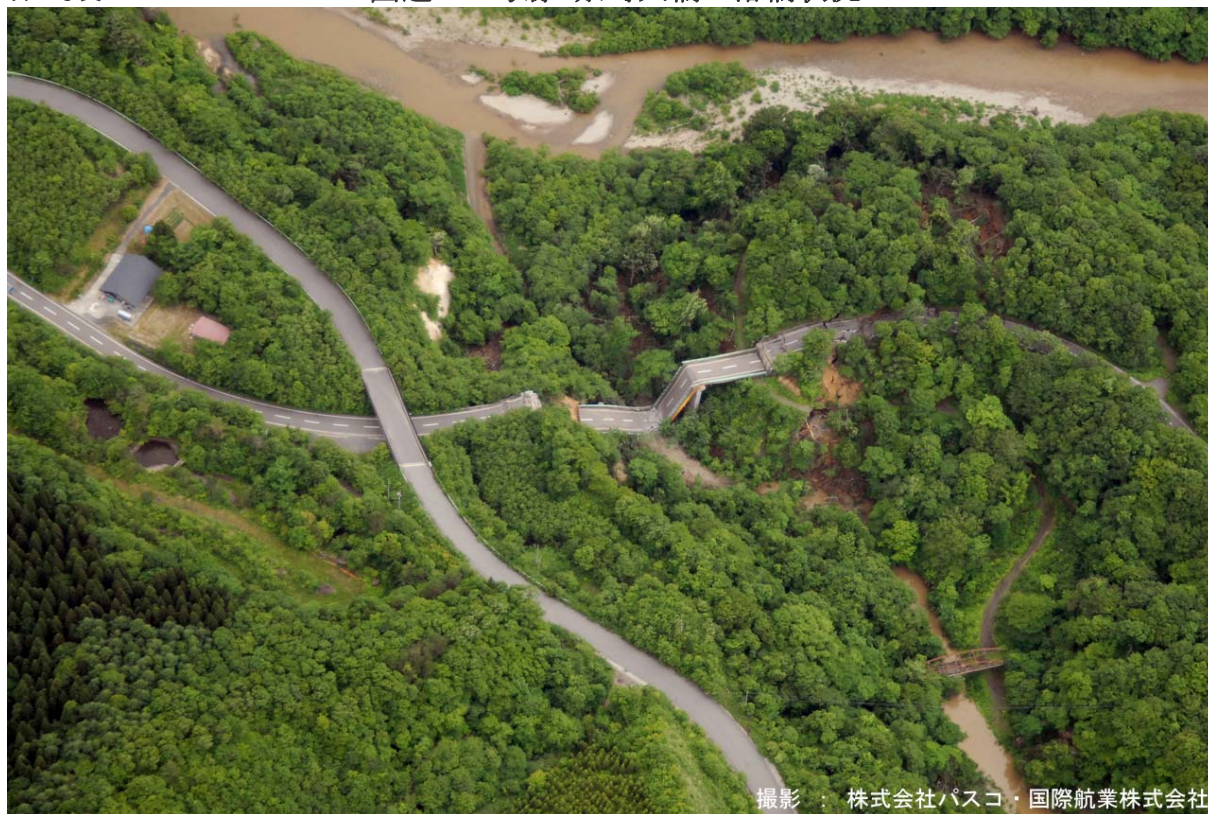
【No. 6 一関市祭時付近】

国道342号線・祭時大橋の落橋状況

| コメント | 国道 342 号線・祭時(まつるべ)大橋の落橋状況。両橋台の地盤が崩壊し、上部工が落下している。 | | |

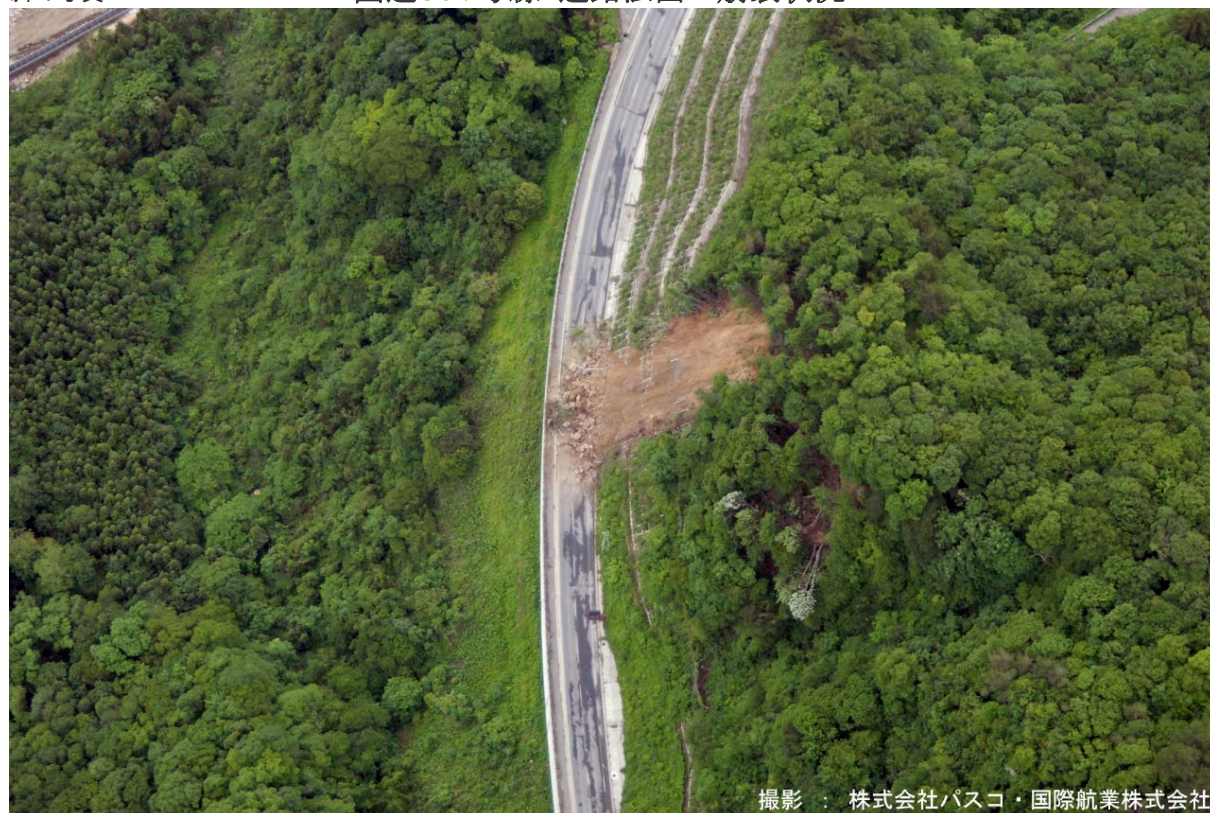
【No. 7 奥州市胆沢ダム付近】

国道397号線・道路法面の崩壊状況

| コメント | 胆沢(いさわ)ダム工事現場付近の国道 397 号線・道路法面の状況。道路法面が長さ 50m、幅 30m にわたり崩壊している。その崩壊の背後に長さ約 120m、幅 120m の地すべりが発生しており、崩壊の危険性が高い。 | | |
