平成 20 年 8 月 29 日 愛知豪雨における TerraSAR-X による浸水域の推定結果（幸田町菱池地区）

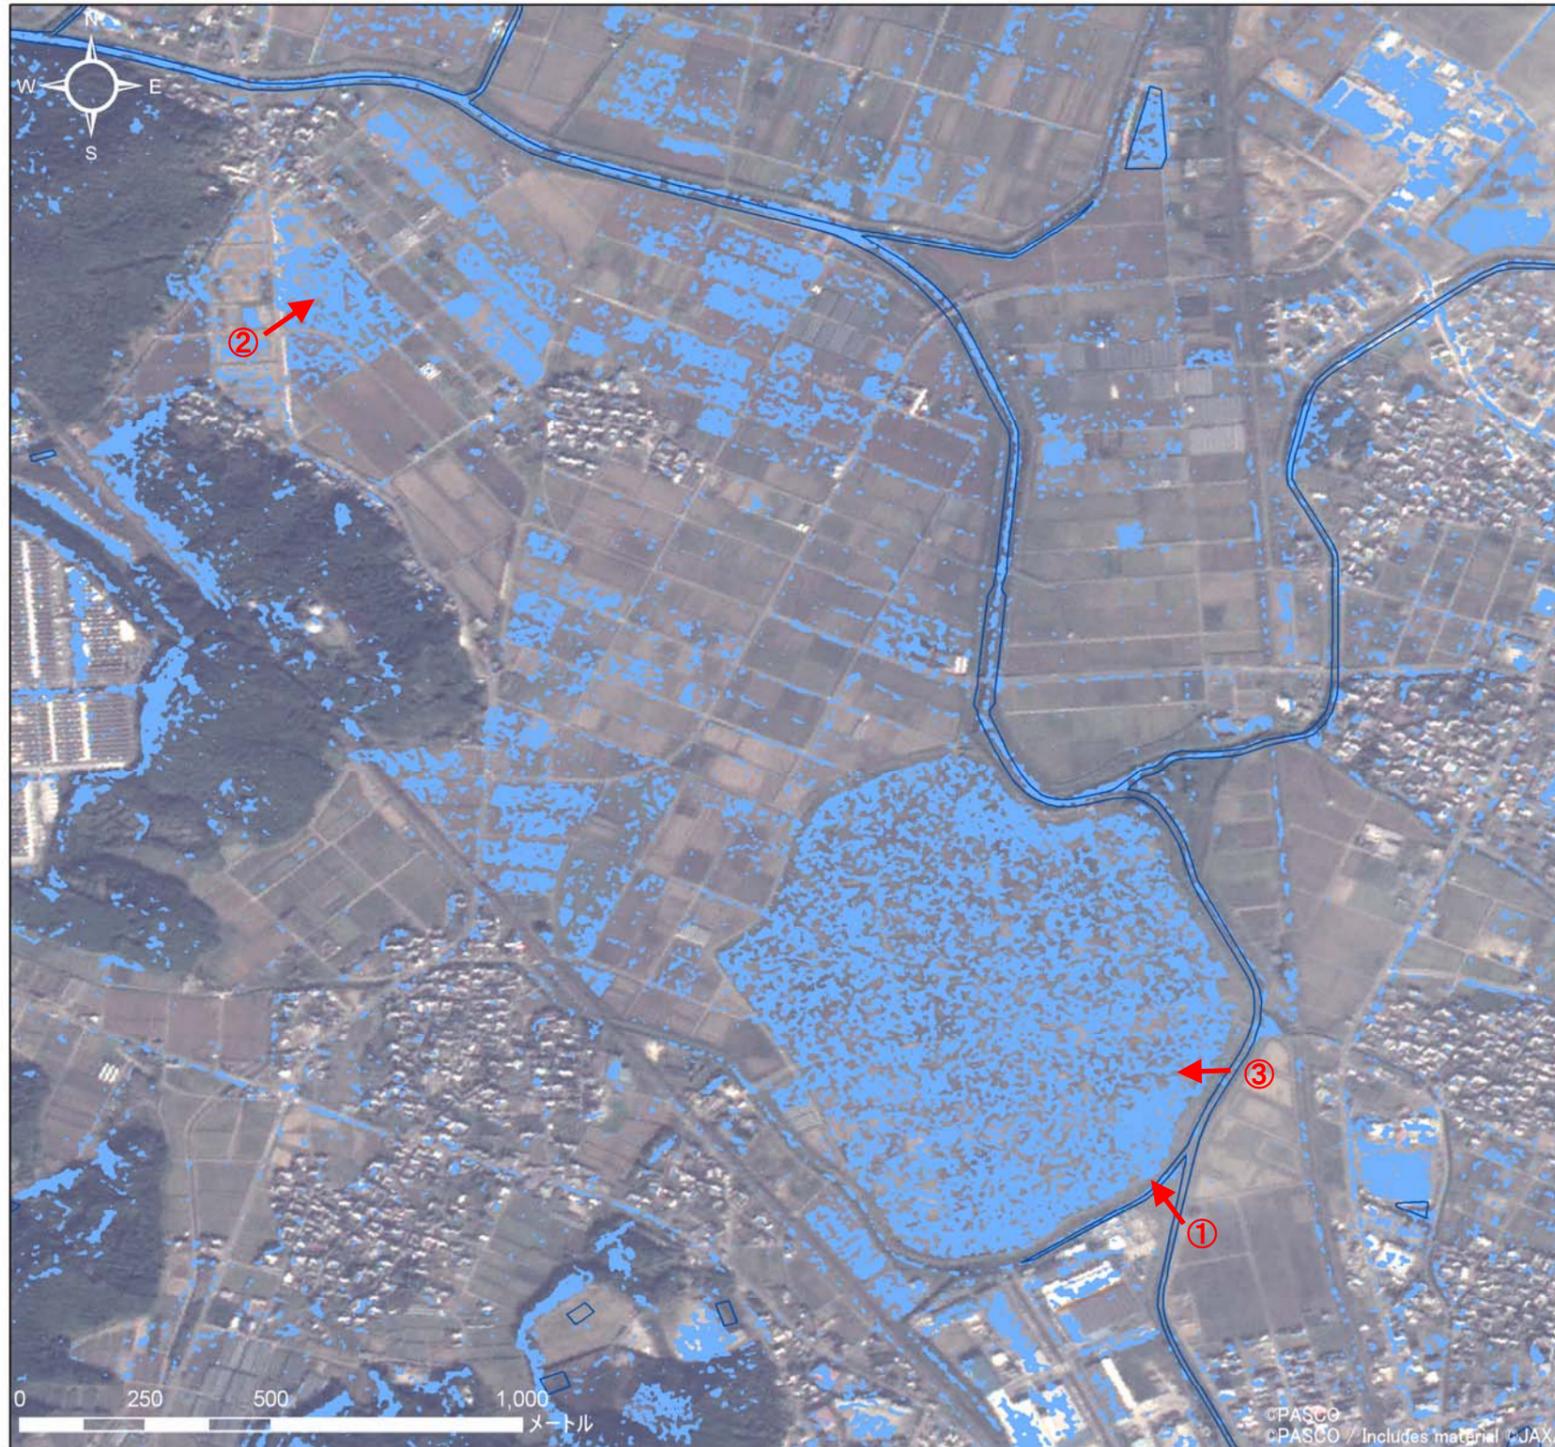
平滑な水面はマイクロ波の反射強度が弱いという特性を用いて、今回の豪雨による浸水域の推定を試みました。

幸田町の破堤による浸水域が明瞭に抽出できています。周辺にも反射強度の弱い部分が抽出(水色)されており、浸水が疑われます。これらの分布は旧河道等の低地と一致しているように推察されます。

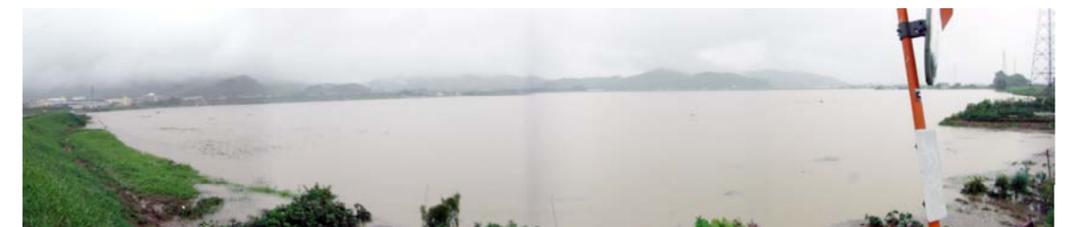
③ 水田地の浸水状況

2008 年 8 月 30 日午前 10 時パスコ撮影
幸田町菱池付近から広田川氾濫箇所を臨む。
水田が完全に冠水している。
