2011年(平成23年)7月 新潟県豪雨災害 TerraSAR-X撮影画像

2011年8月4日作成

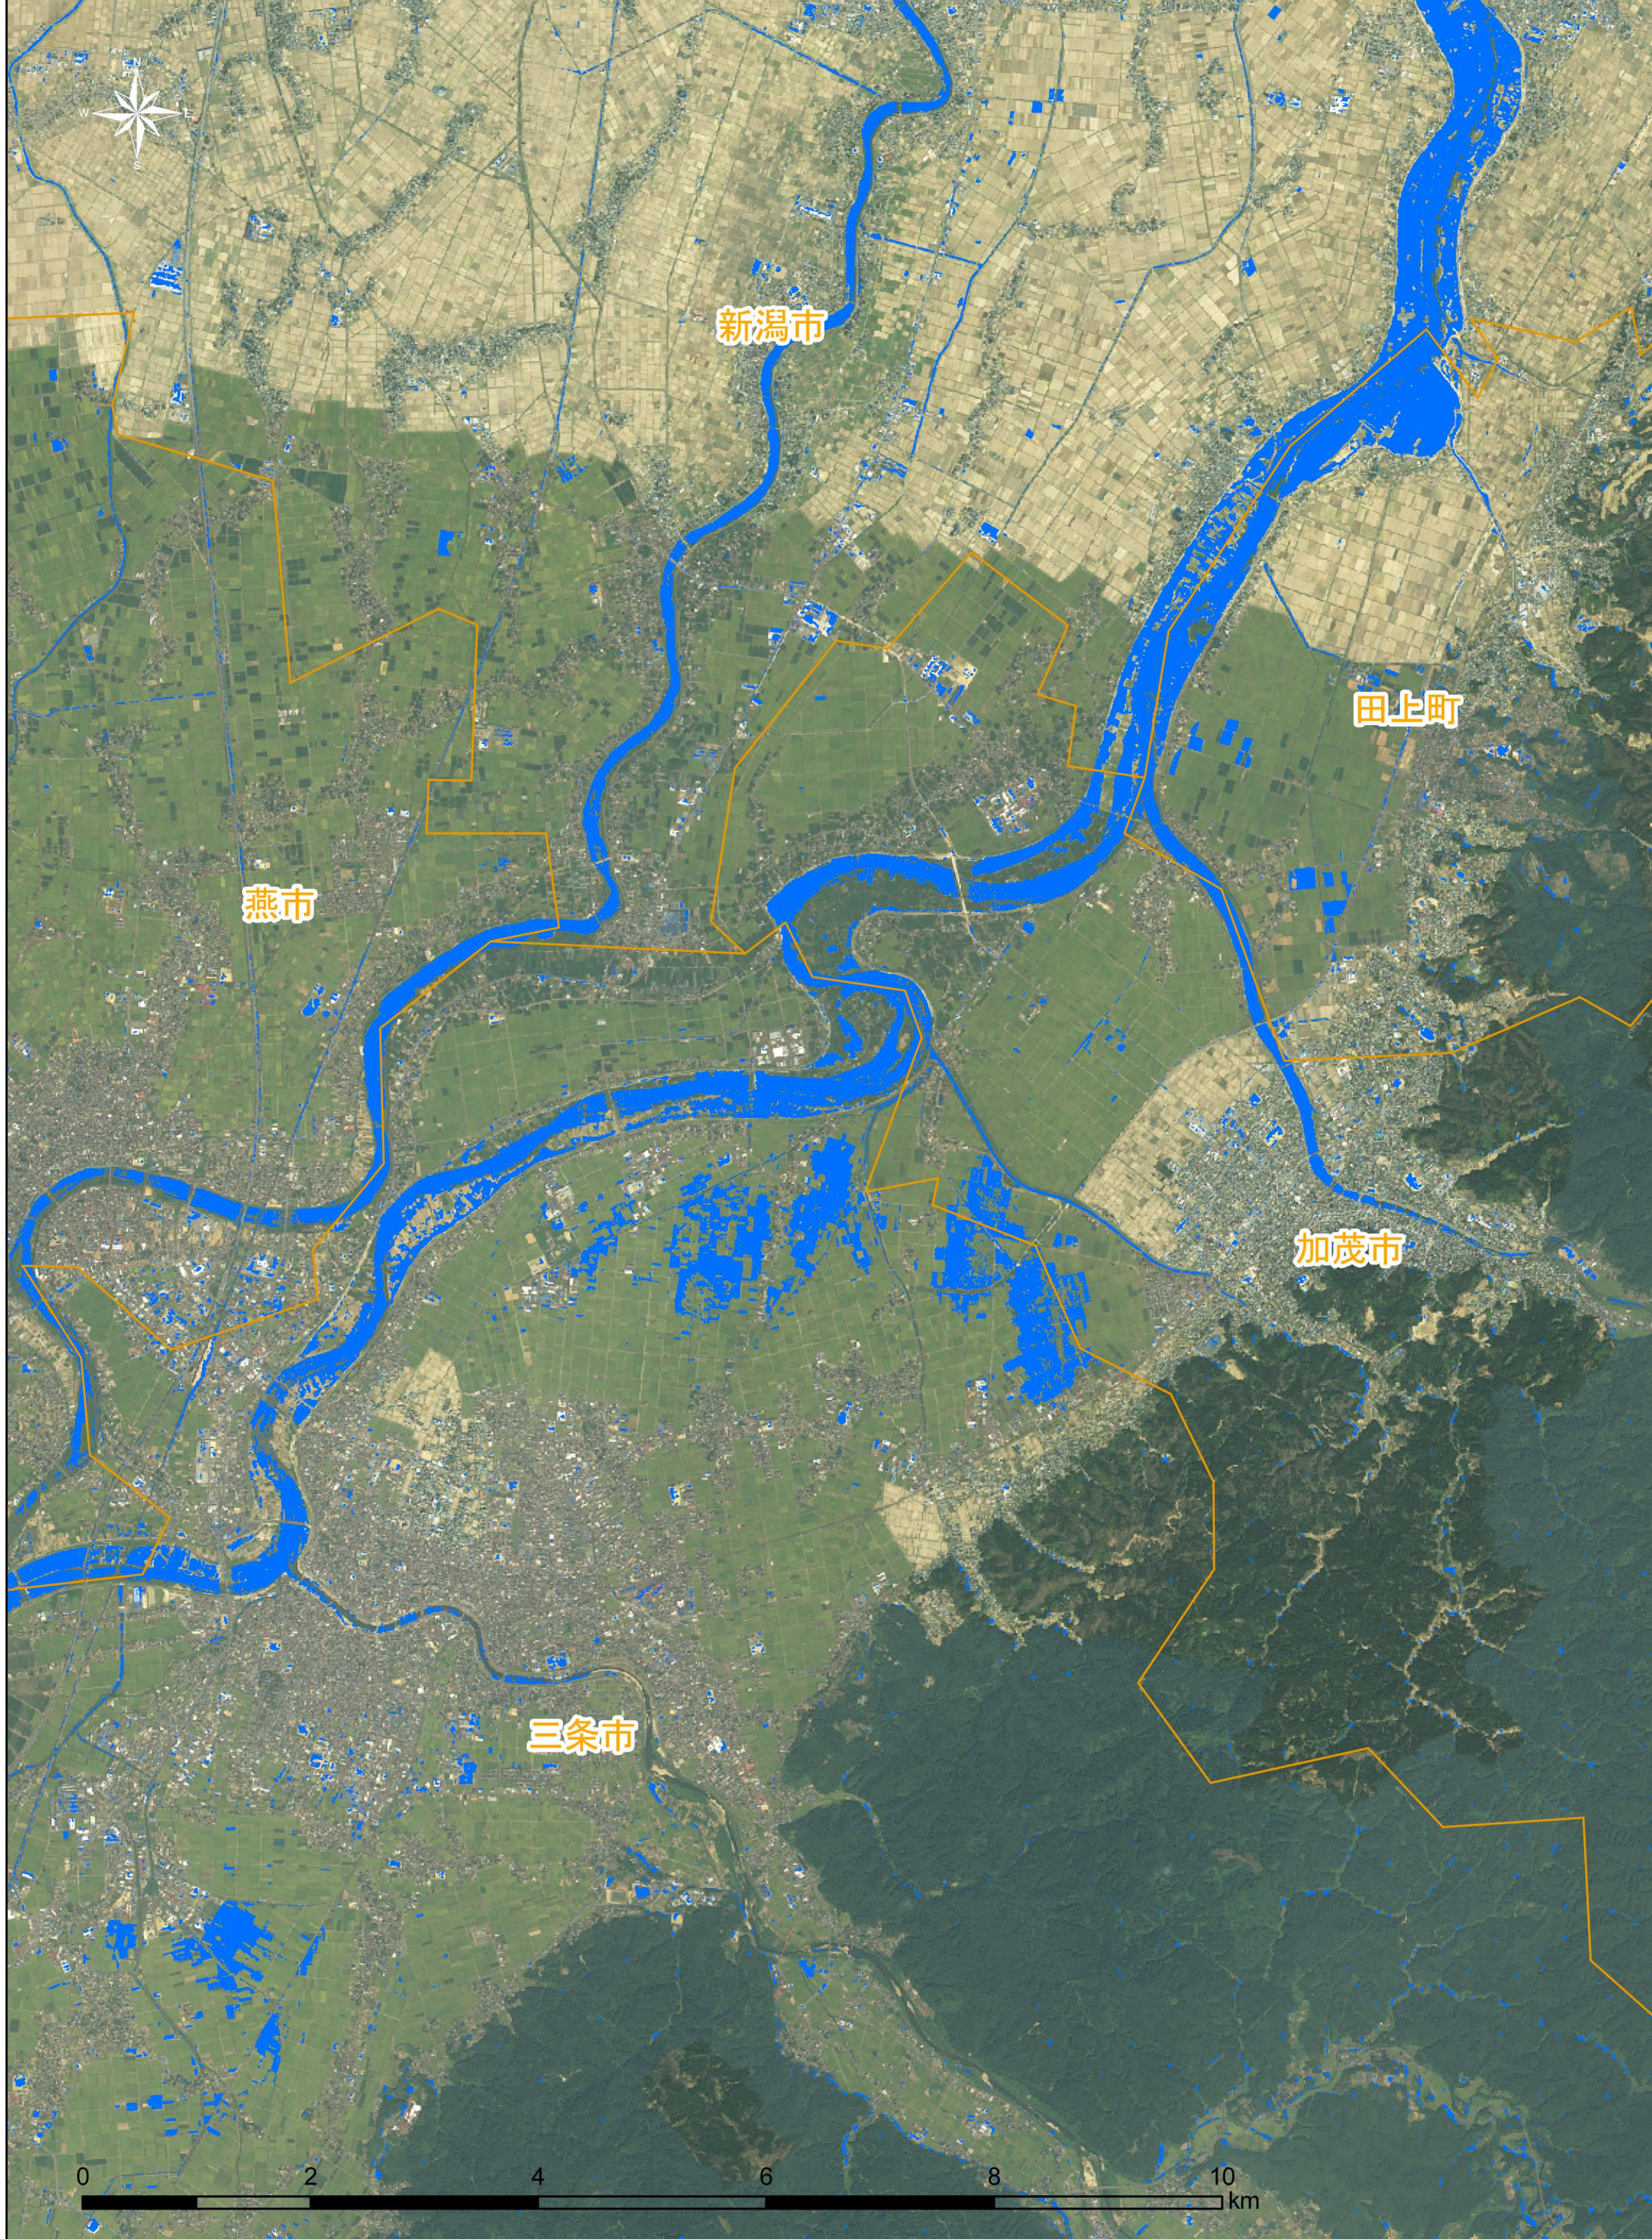
この図は2011年7月30日17:28に撮影されたTerraSAR-Xによる撮影画像を用いて水域(河川・湖沼、氾濫範囲等)を試みたものです。信濃川では高水敷まで水位が上昇していることが推定されます。また、複数の箇所内で水氾濫と考えられる水域が確認できます。
