2012年九州北部豪雨災害における阿蘇周辺の土砂移動痕跡判読

2012年7月16日時点

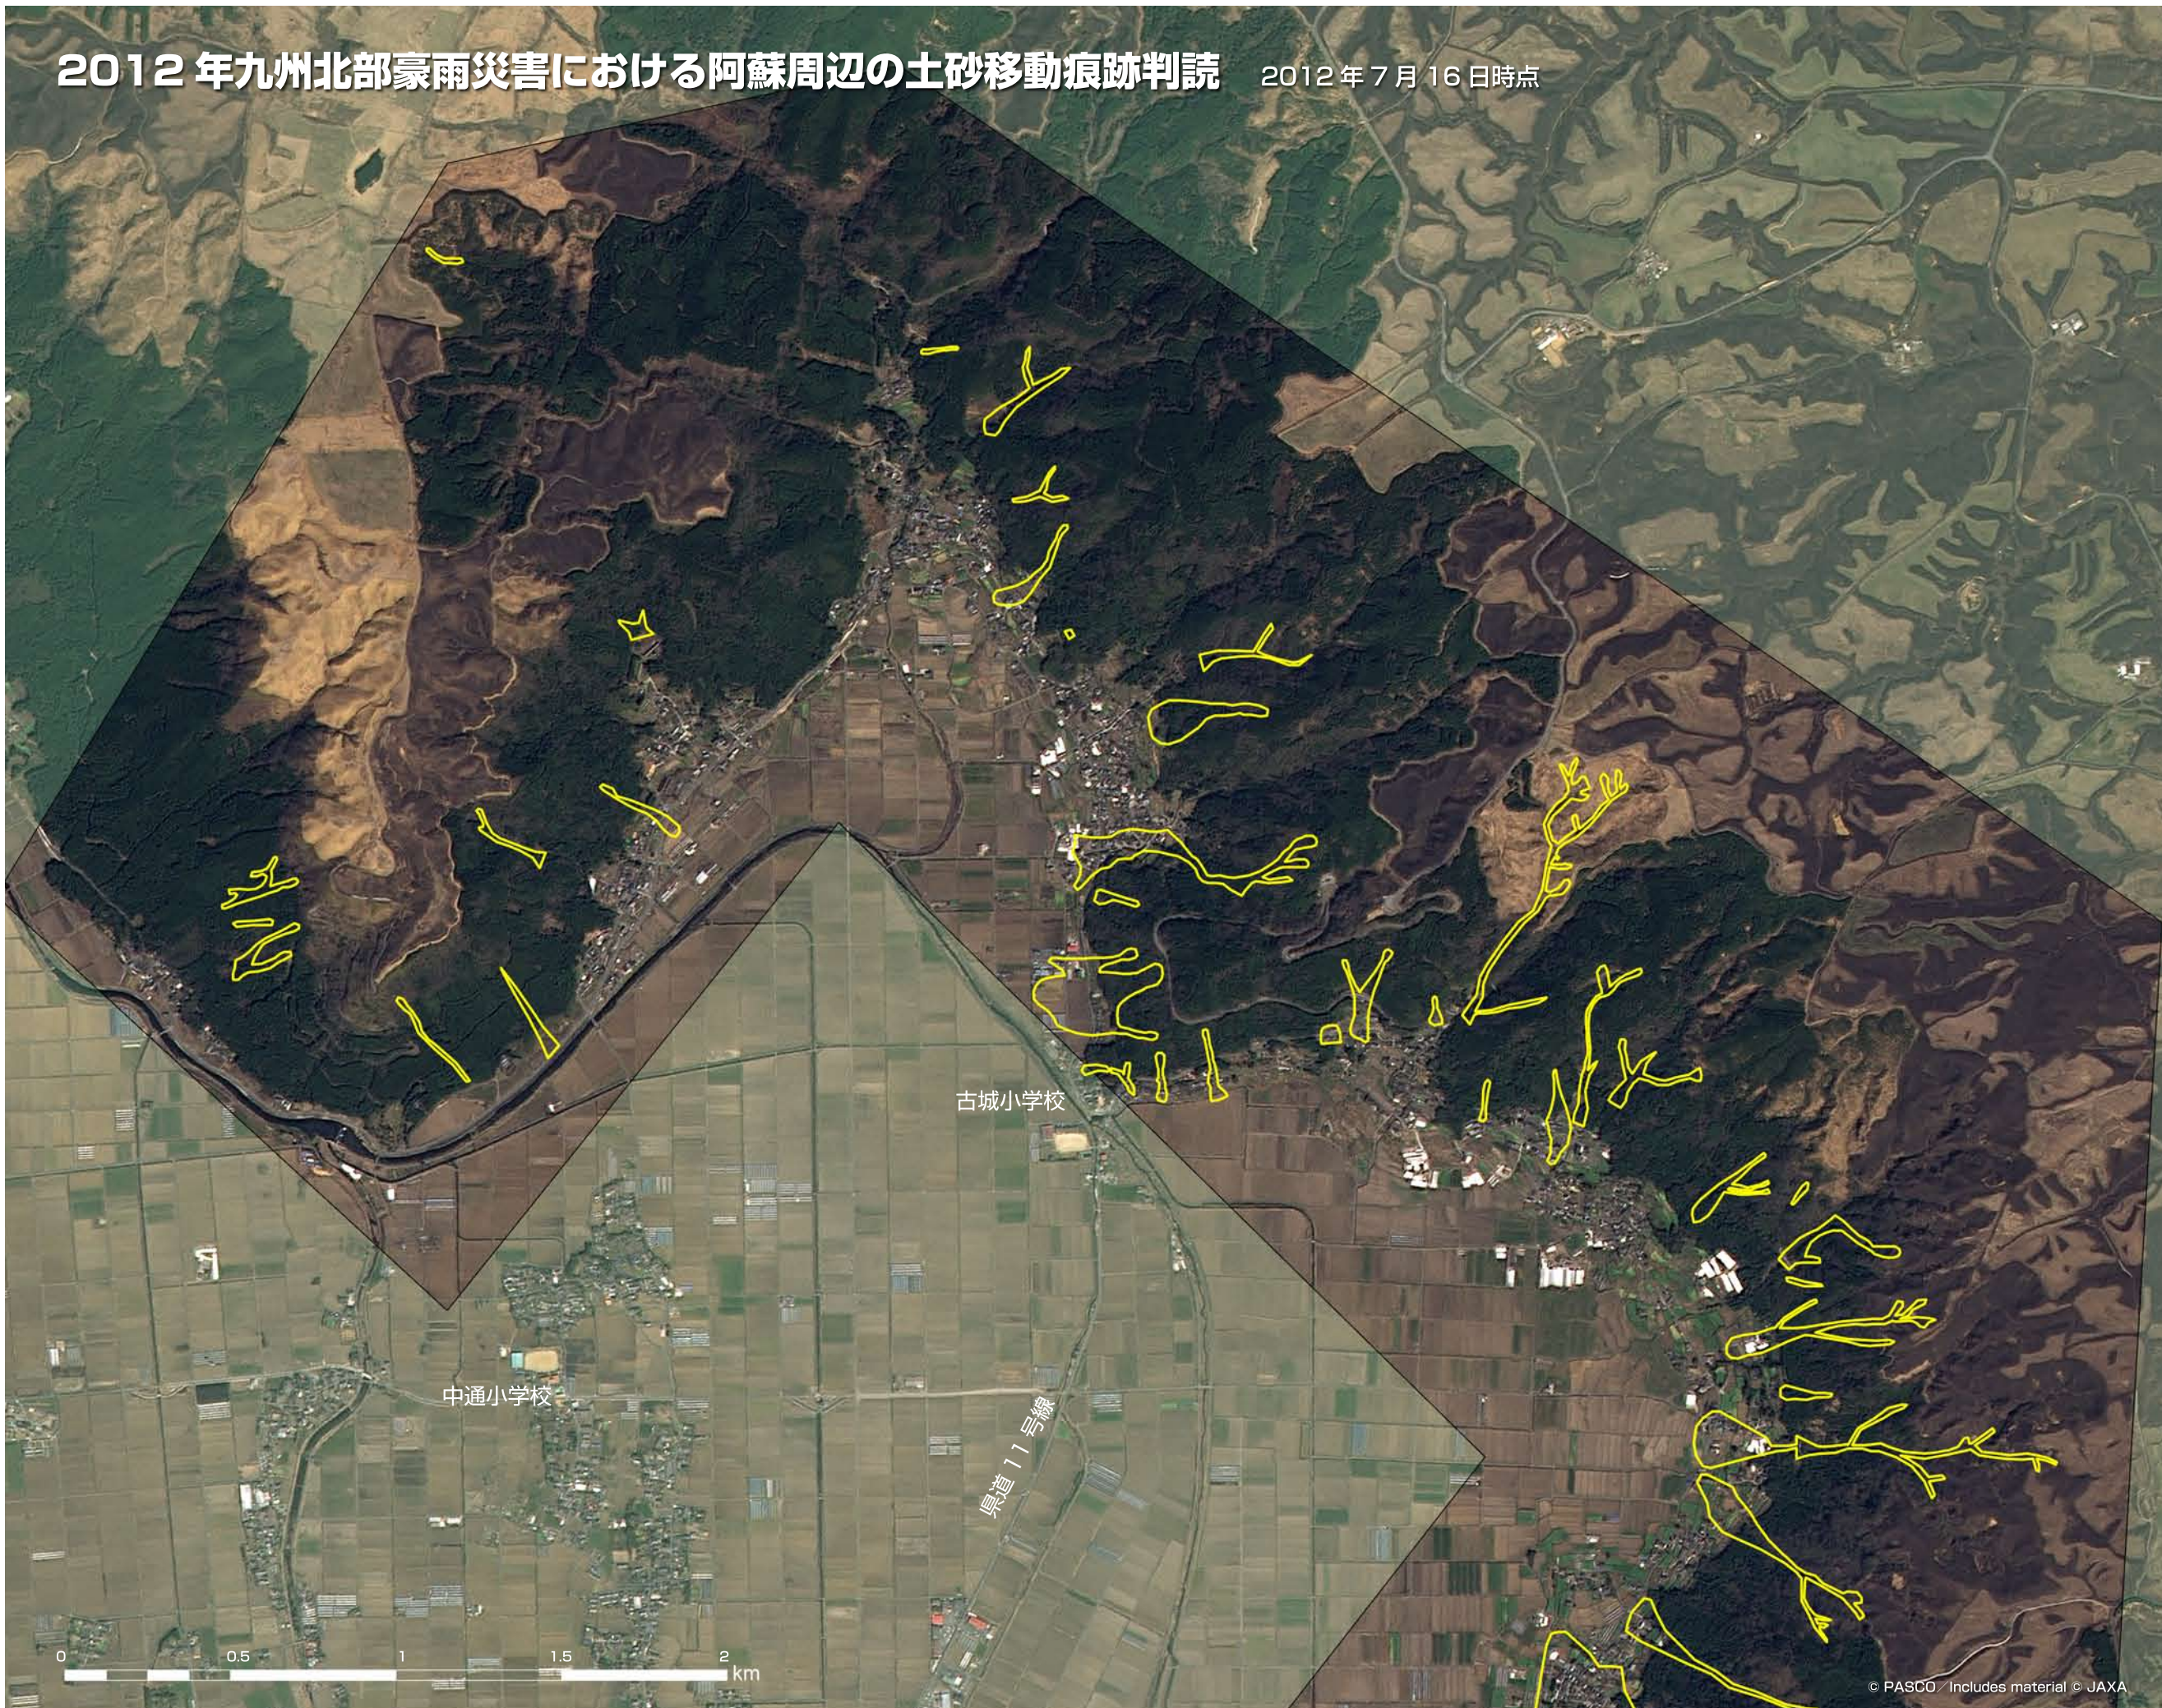
パスコでは天候の回復を待って、7月15日に航空機による斜め撮影を実施し、併せて、翌16日の午前高分解能光学衛星「Pleiades」による撮影を実施しました。
この図の背景には、被災前に撮影した人工衛星データ PASCOSatellite Ortho (PSO)を使用しています。
判読した範囲は図中のコントラストが高い範囲で、黄色で囲われている部分が今回の豪雨で新たに土砂移動が発生したと思われる範囲です。
