2017年12月1日  
株式会社パスコ

(報道資料)

## 大規模自然災害時の緊急撮影で日本活断層学会 学会賞を受賞 熊本地震発生直後の情報収集・データ解析・公開が評価される

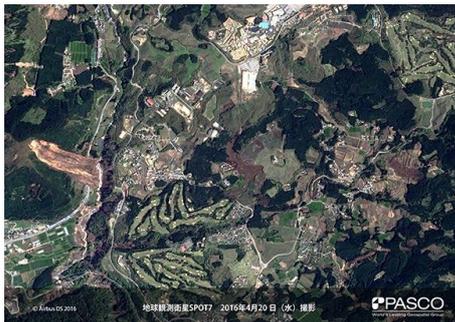
本震後の衛星画像

本震後の4月20日に光学衛星（SPOT7）で撮影した南阿蘇村付近の衛星画像です。

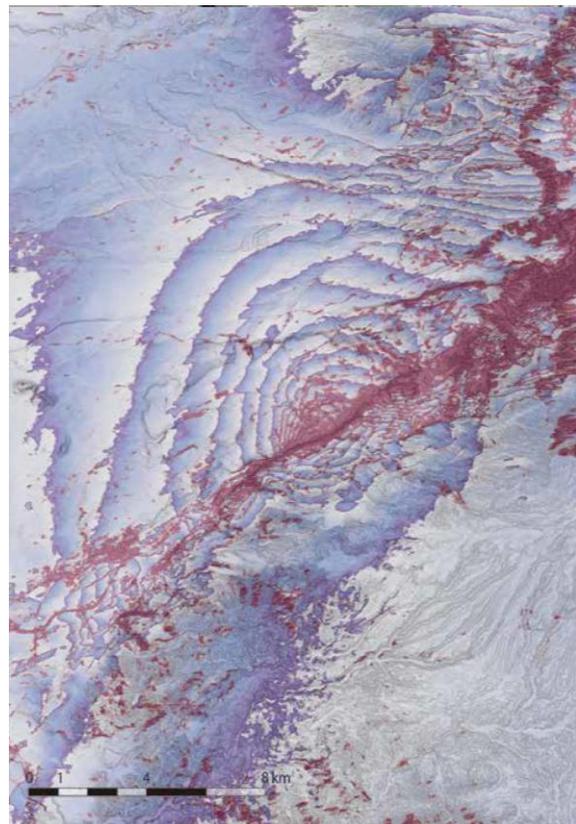
地震による地表の変動解析

合成開口レーダー（SAR）衛星「ALOS-2（だいち2号）」で撮影した地震前後2時期のデータから地表の変動を解析。青白の縞が密な部分は地殻変動が大きいことを示し、赤色の部分は地表面に変状が生じている部分を示しています。
