航空写真判読による中越沖地震の災害状況図を無償提供
～既存のデジタル地図との重ね合わせが可能な GIS データ形式 (Shape 形式) にて～

去る7月16日に発生した「平成19年新潟県中越沖地震」において7月18日、19日に実施した緊急撮影の航空写真を用いた写真判読を独自に行い、7月20日には災害状況図のPDF形式の情報をパスコホームページにて公表し、この度、災害状況図のデジタル地図データをGIS(地理情報システム)で利用可能なデータ形式(Shape形式)での無償提供を開始しました。

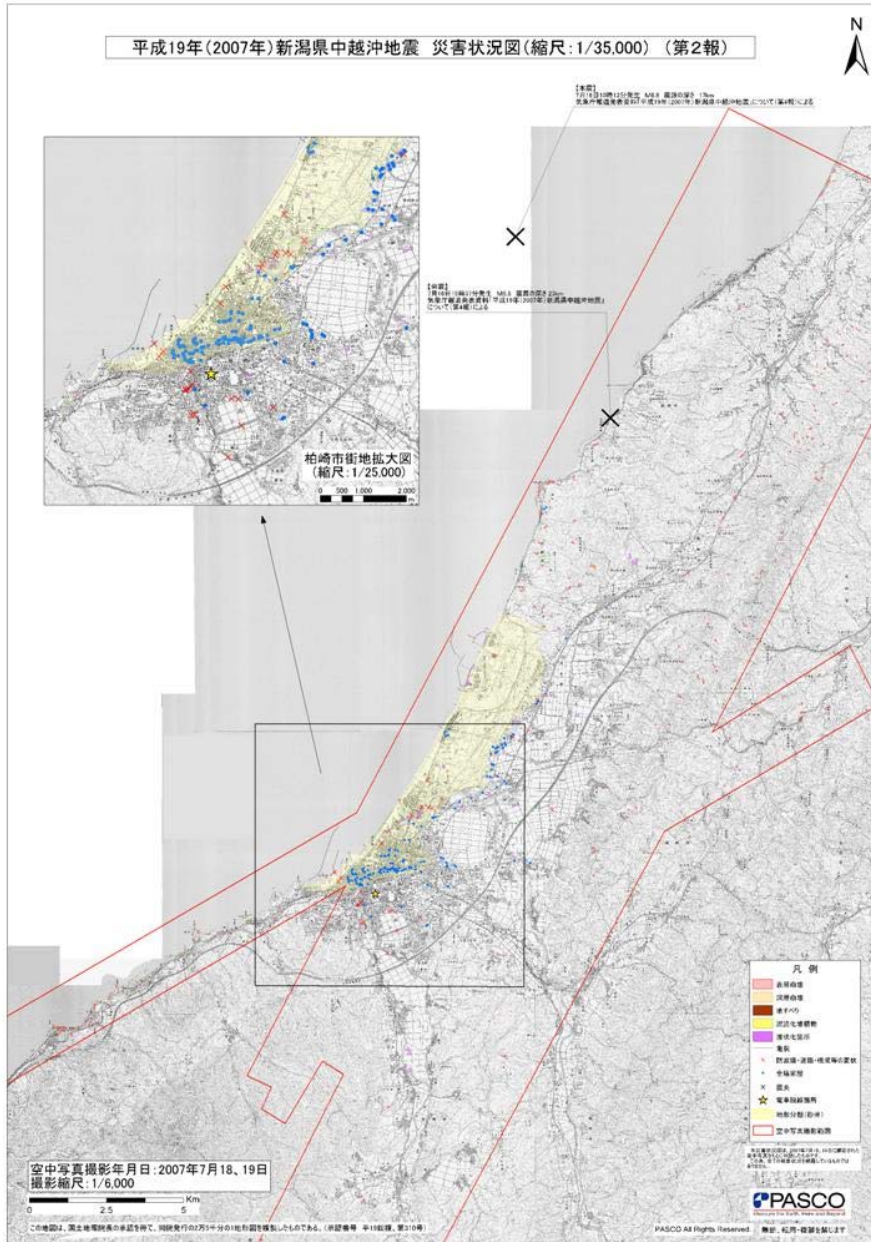
■新潟中越沖地震・災害状況図 (<http://www.pasco.co.jp/disaster/detail/070720/>)

そこで、パスコでは被害の全体像の早期把握と復旧・復興活動に役立てることを目的に社内プロジェクトを立ち上げ撮影した航空写真を用いた写真判読を行い、斜面崩壊や液状化、亀裂などの地形の変化のほか、防波堤・道路・橋梁などの形状が著しく変化した場所、全壊家屋などの情報を災害状況図としてGISデータに統合しました。

- ・震央 本震および主な余震の位置
気象庁報道発表資料「平成 19 年(2007 年)新潟県中越沖地震」について
(第4報)から転記
- ・表層崩壊 斜面での比較的浅い崩壊で、概ね楕円形を呈するもの。
- ・深層崩壊 斜面での深層に及ぶ崩壊で、滑動土くれの原形が識別できないほど変形が
進んだもの。
- ・地すべり 明瞭な滑落崖を有し下部に移動土塊が残るもの。土塊の移動距離は短い。
- ・泥流化堆積物 地すべりや崩壊による移動土塊が泥流となって移動、堆積したもの。
- ・液状化箇所 液状化したと推定される箇所。
- ・亀裂 比較的緩やかな地形で見られる亀裂箇所。
- ・防波堤、道路・橋梁等の変状 防波堤や道路・橋梁において亀裂、段差等の変状が見られるもの。
- ・全壊家屋 家屋等の建物で、空中写真判読で全壊が推定されるもの。
- ・電車脱線箇所 電車の脱線箇所
- ・地形分類(砂州) 地形分類(砂州)の範囲 (1:50,000 地質図幅 柏崎 修正引用)
- ・空中写真撮影範囲 判読を実施した空中写真の撮影範囲
