# 広島県庄原市・豪雨による災害判読図

株式会社パスコ  
2010.08.06

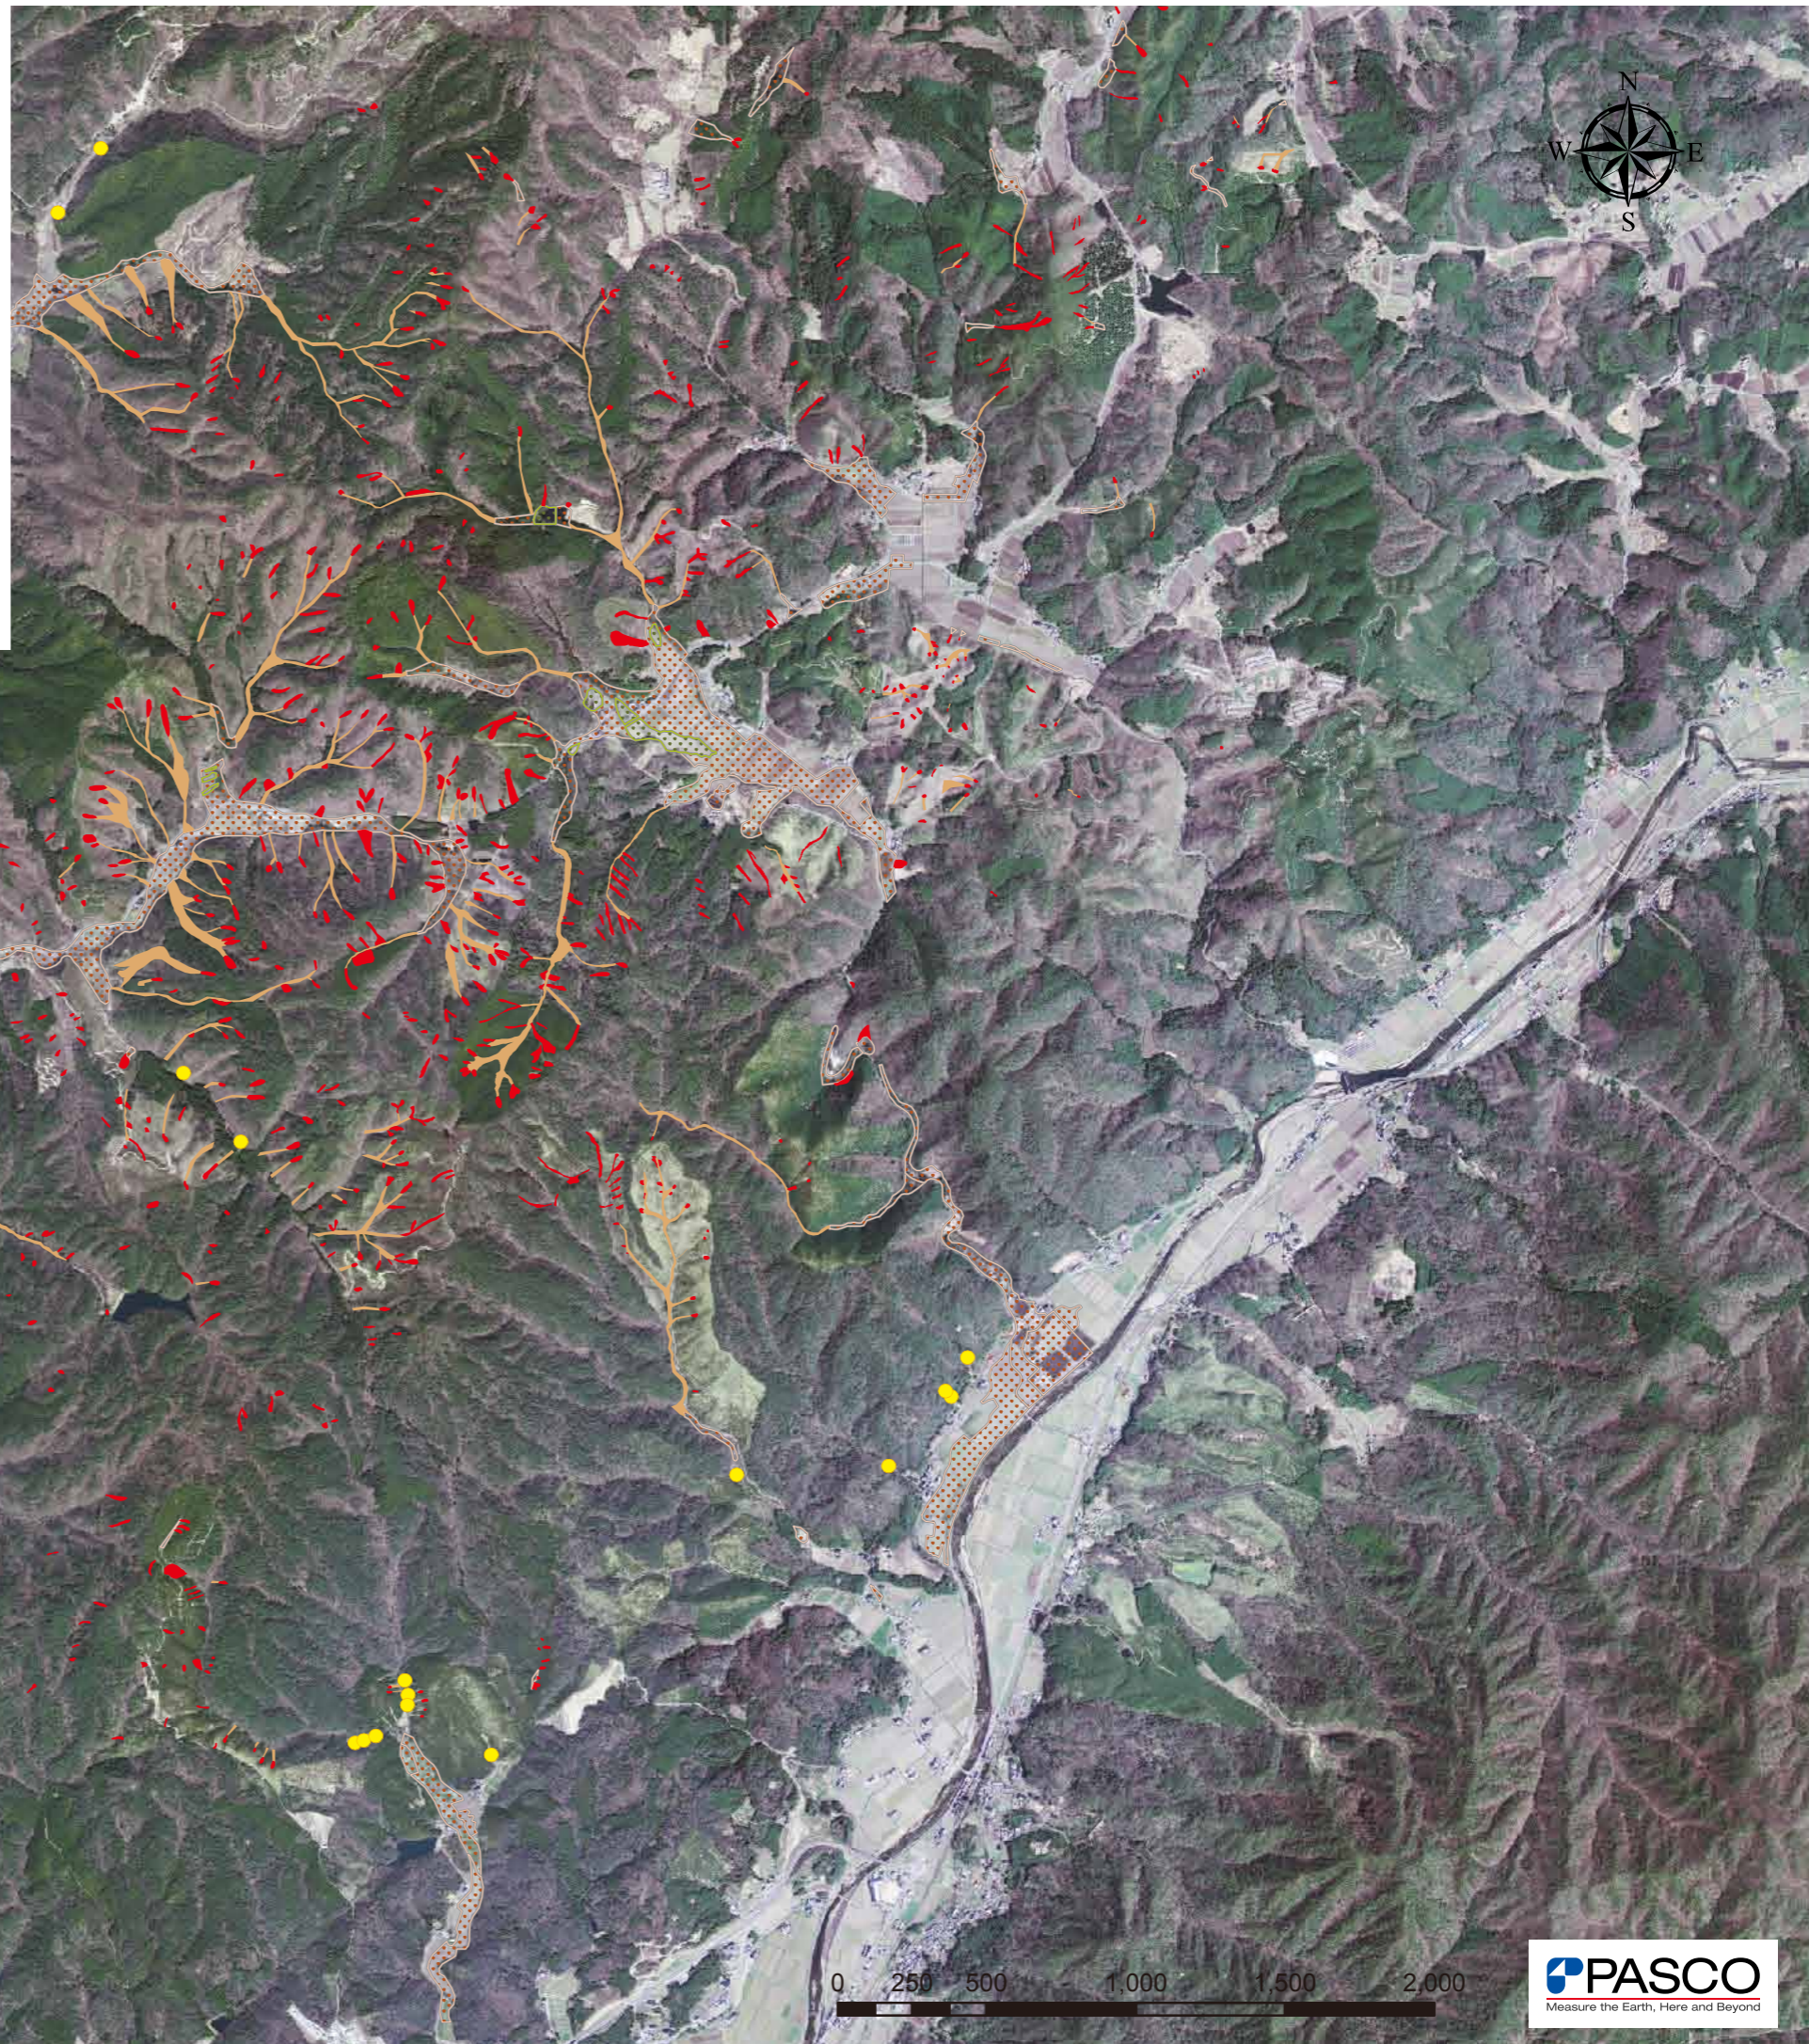
2010年7月16日夕方から、広島県庄原市で記録的な集中豪雨があり、庄原市にある雨量計では同日17時40分までの1時間に観測史上最大となる64ミリの降雨を記録し、河川の氾濫や土石流が相次いで発生しました。

住宅が土砂に流されるなど、建物17棟が全半壊し、1人が安否不明となっています(7月20日現在)。また、道路の寸断により、一時300人を超える住民が孤立しました。

※ この災害状況図は7月23日に撮影した航空写真を使用し、被害の大きな地域について図示したものです。したがって、全ての被害状況を網羅しているものではありません。  
※ 背景は2009年4月撮影の空中写真(オルソフォト)です。
